Il progetto della casa comunitaria in Ecuador

Francesco Verzura Summum Engineering Rotterdam

Una casa comunitaria per Convento

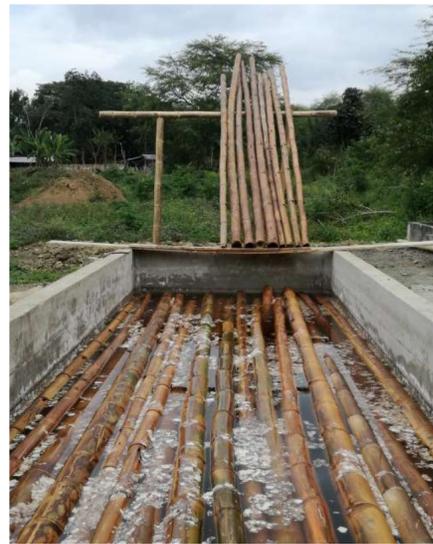
Fig.1 Trattamento dei culmi con acido bórico e borace

Così come indicato dalla NEC-SE-GUADUA, la fase di essiccazione del bambù è avvenuta per *avinagrado*, tecnica in base alla quale i culmi vengono lasciati in posizione verticale al di sopra delle proprie radici per almeno tre settimane. Successivamente i culmi sono stati portati presso un'azienda locale che ha provveduto a perforarne i nodi, così da poter immergere i fusti nella tipica soluzione di acqua, acido bórico e borace per un periodo di 5 giorni. Dopo un'ulteriore essiccazione di una settimana, i culmi erano pronti per l'uso.

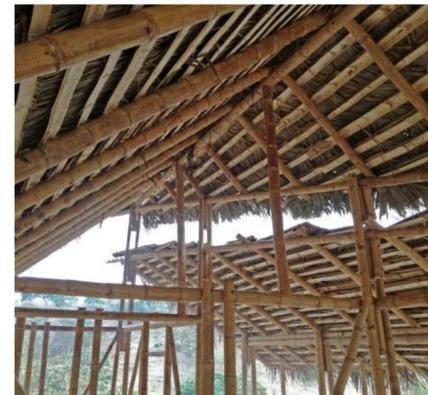
Fig.2 Particolare del taglio in copertura

L'edificio si sviluppa su due piani a pianta trapezoidale, alla quale sono collegati due volumi di servizio. La copertura a due falde è rivestita da foglie di palma ed è caratterizzata dalla presenza di un "taglio" sulla falda sud, apertura che migliora l'aerazione dei locali del piano primo e permette una migliore asciugatura dei materiali durante la stagione umida.

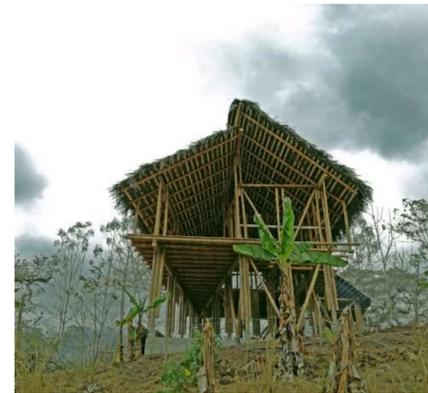
Fig.3 Prospetto est della struttura

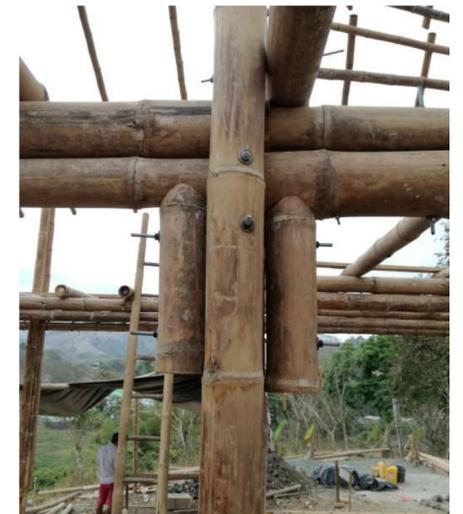
Fig.4 Dettaglio unione pilastro-solaio

I collegamenti più sollecitati, come ad esempio l'unione tra le travi di solaio e i pilastri, sono stati realizzati per compressione diretta tra gli elementi, con l'aggiunta di barre filettate per il trasferimento delle forze orizzontali dovute al sisma o al vento. Per le altre giunzioni si è invece scelto di trasferire i carichi verticali tramite elementi metallici, assecondando le esigenze del progetto architettonico.
